A INSPEÇÃO DE AMBIENTES DE TRABALHO PARA INVESTIGAÇÃO DE ACIDENTES

Simone Alves dos Santos

Coordenadora Estadual de Saúde do Trabalhador DVST-CEREST Estadual dvst@cvs.saude.sp.gov.br

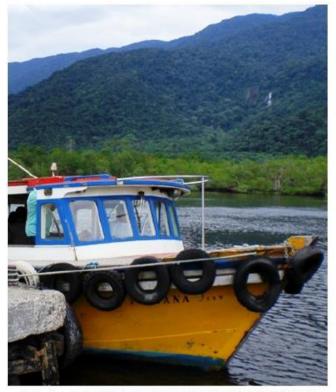
Foto 1 - Barco utilizado para travessia do rio <u>Itapanhaú</u> (margem esquerda) em direção à Vila de <u>Itatinga</u>.

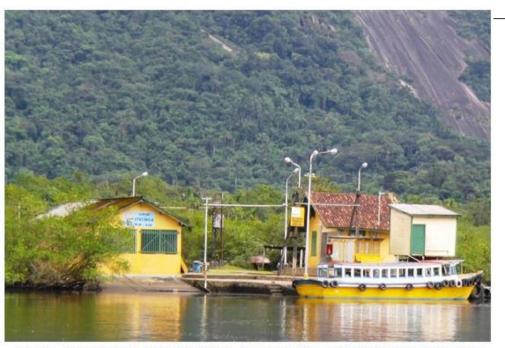
Foto 2 - Atracadouro na margem direita do rio <u>Itapanhaú</u>. A edificação à direita é o ponto de embarque do veículo sobre trilhos que conduz trabalhadores à Vila de <u>Itatinga</u>.

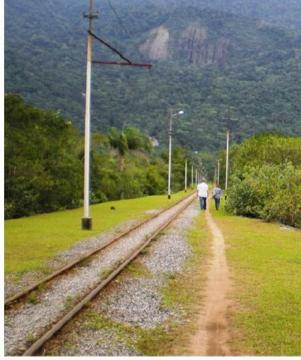
Foto 3 - Vista dos trilhos que conduzem à Vila <u>Itatinga</u>. O acesso à captação no córrego <u>Pelaes</u> dista cerca de 700 metros desde o atracadouro.

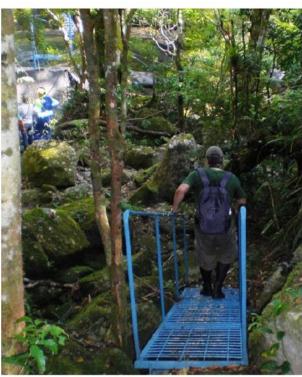
Foto 5 - Passarela para travessia de trecho ingreme. À esquerda, ao alto, vê-se a barragem de nível da captação do córrego <u>Pelaes</u>. (09/Jan/19)

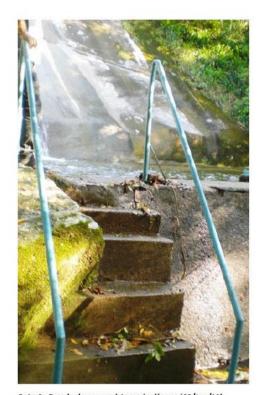
Foto 6 - Escada de acesso à tomada d'agua (09/Jan/19)

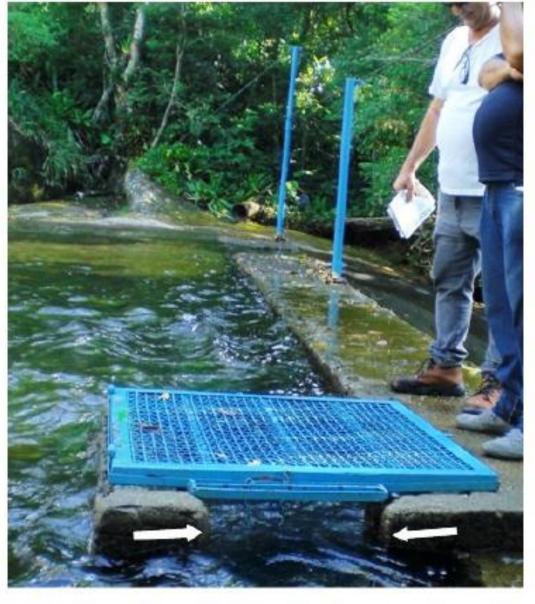
- Dois funcionários efetuavam a limpeza na captação de água do córrego Pelaes, localizado em área de proteção ambiental - Usina Itatinga.
- W.F. encontrava-se na água, retirando as folhas presas na grade existente próximo do bocal de captação.
- W.F. suspendeu a grade, que não é fixa, deslizando-a entre guias laterais, e pediu que o colega
 L.G.A. a retirasse completamente.
- Quando L.G.A. retirou a grade viu que a W.F. estava submerso na água e acenando, como se estivesse pedindo socorro, pois havia sido sugado pela tubulação. Tentou puxá-lo para a superfície, sem sucesso.
- Quando a sucção foi interrompida, a perna direita da vítima se desprendeu, soltando o corpo já sem vida.

Foto 9 - "Torre de tomada" d'água. Para limpeza, a grade superior (superficial) deve ser aberta e a outra (submersa), instalada nas guias indicadas, deve ser puxada verticalmente para cima. Essa grade não estava na posição no momento em que a foto foi feita. (09/Jan/19)

- Termo de Intimação solicitados de documentos
- Auto de Infração por não contar com procedimentos de segurança, manutenção e higienização no local de captação de água, não contar com procedimento de resgate de acidente em área de difícil acesso e por não apresentar comprovação de comunicação da análises de risco à CIPA.

- Após a análise das condições de trabalho e da documentação apresentada conclui-se que os funcionários que atuam nas áreas de captação de água bruta estão <u>expostos a riscos de acidentes como</u> <u>fraturas e contusões decorrentes de quedas e morte por afogamento</u>.
- A VISA de Bertioga é a responsável pelas medidas legais administrativas preconizadas na Lei Estadual nº 10083/98 e Lei Municipal 156/1995.
- As providências listadas (15), devidamente registradas nos instrumentos legais pertinentes, foram transformadas em exigências a serem atendidas pela empresa.
- A empresa apresentou cronograma de adequação, cujos prazos foram analisados e validados pela equipe de inspeção/investigação, assim como o respectivo monitoramento.
