“Projeto Remediar”

PROJETO REMEDIAR

DIAGNÓSTICO DE CONTAMINAÇÃO

FASE II

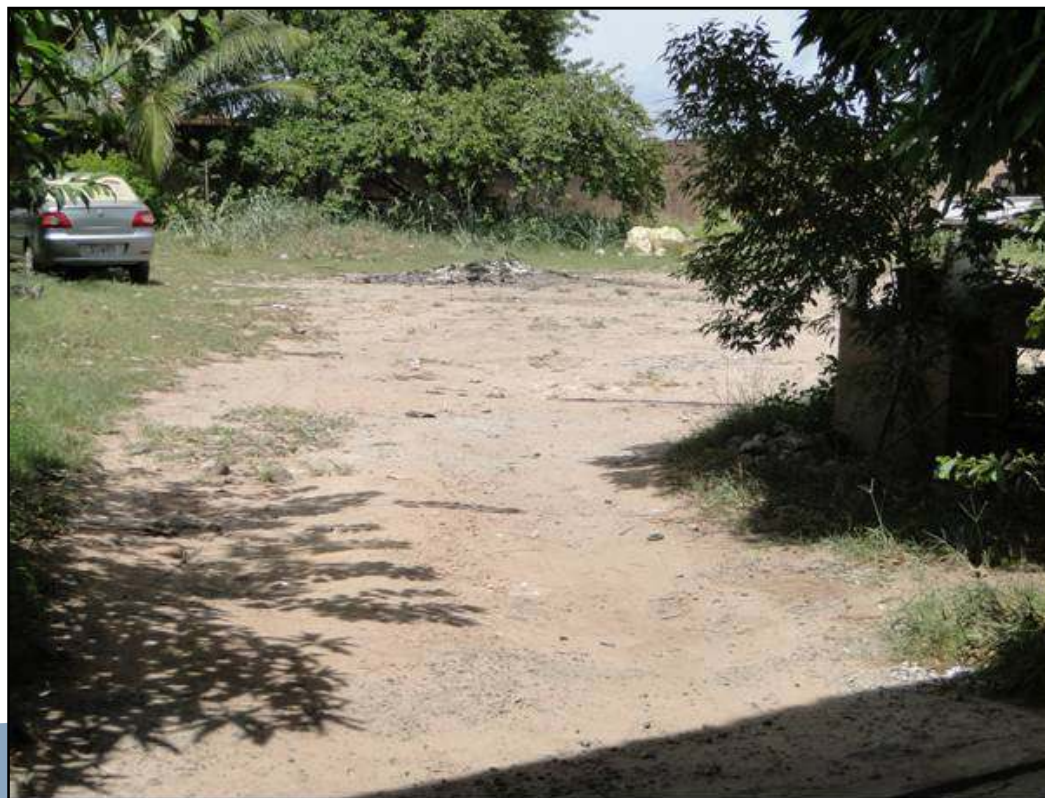
Salvador - BA (área I)

DDT enterrado no terreno (45 Kg)

Vista parcial do terreno onde foi enterrado DDT.

- Situações de risco;
- Adoção de medidas emergenciais: remoção de material e demolição de galpões, remoção de tambores e material enterrado, retirada de frascos.
- Continuidade de estudos: Investigação Confirmatória com coleta e análise de água e solo.

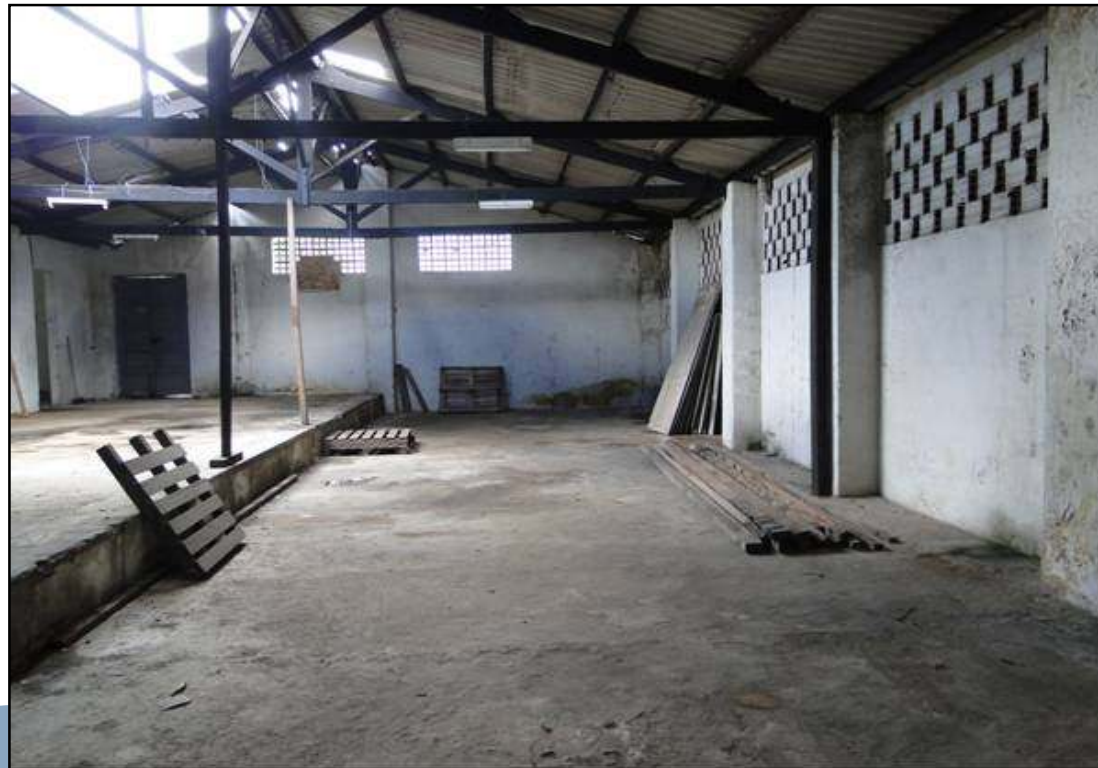
Salvador - BA (área II)

Não existe DDT armazenado.

Vista parcial do depósito onde foi armazenado o DDT.

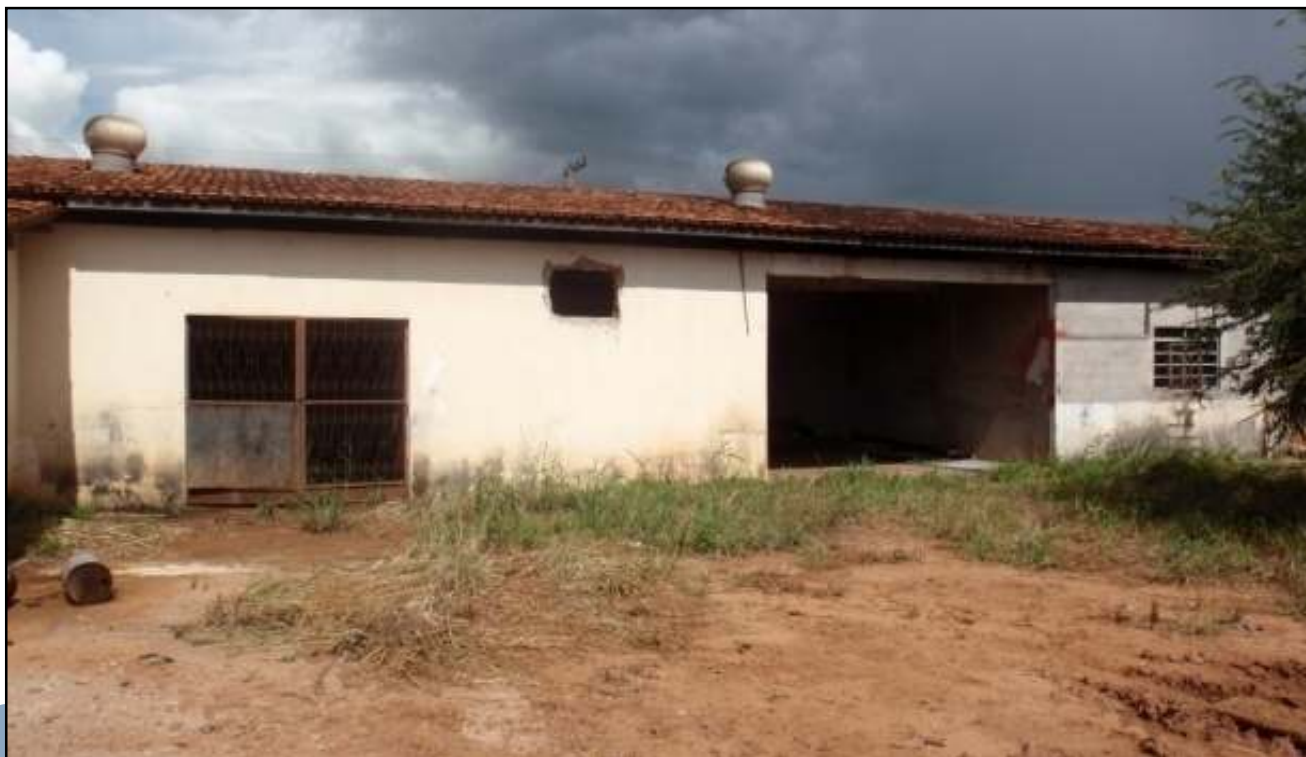
Sinop - MT

DDT enterrado no terreno 400 Kg

Vista externa das instalações do antigo depósito de DDT

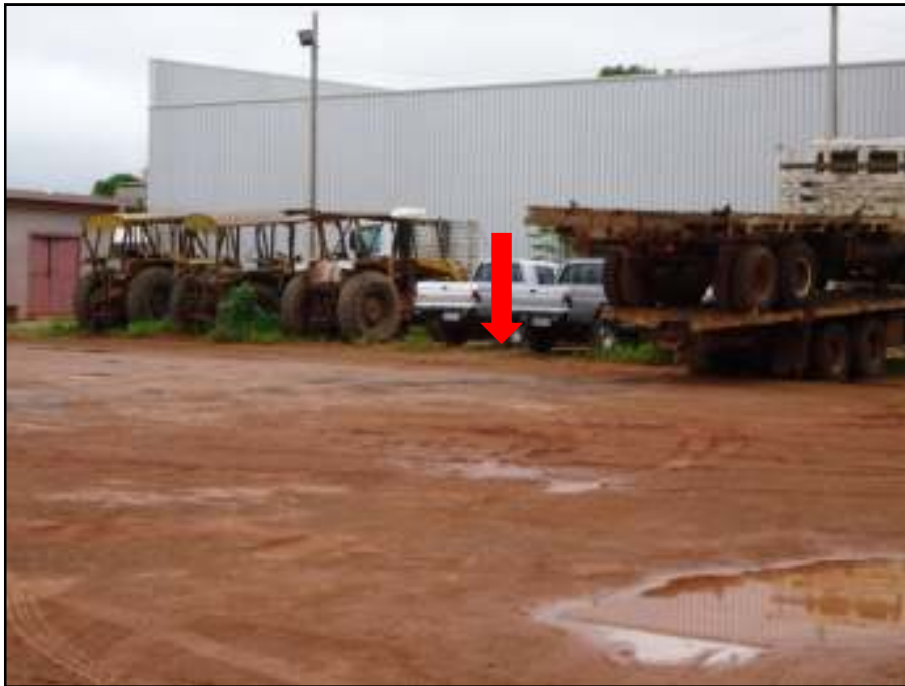
Pátio onde está localizado o DDT enterrado

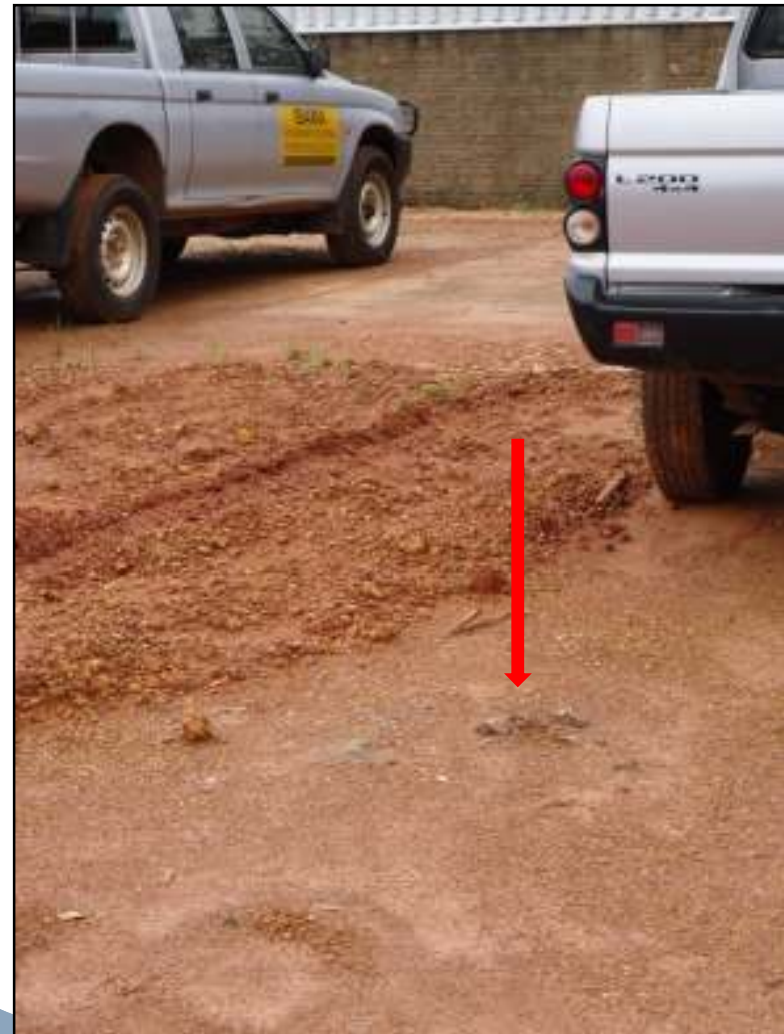
Área onde está enterrado o DDT

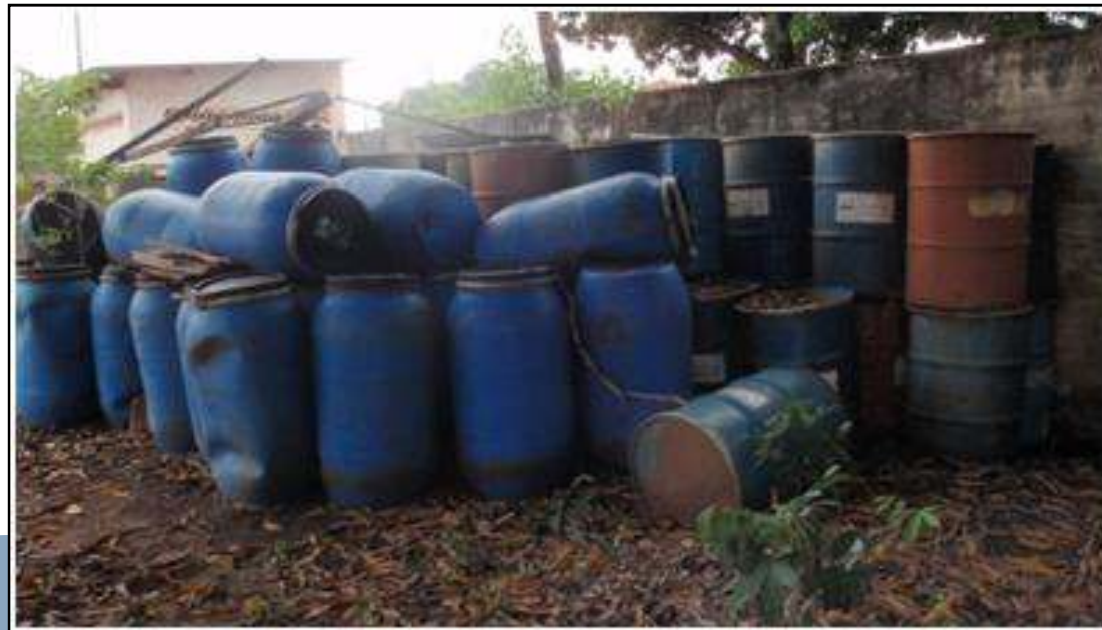
Cáceres - MT

Estão depositados 75 tambores com material contaminado por DDT trazidos de Reserva do Cabaçal – MT, aguardando destinação final.

Foto dos tambores de resíduos com DDT remanejados de Reserva do Cabaçal.

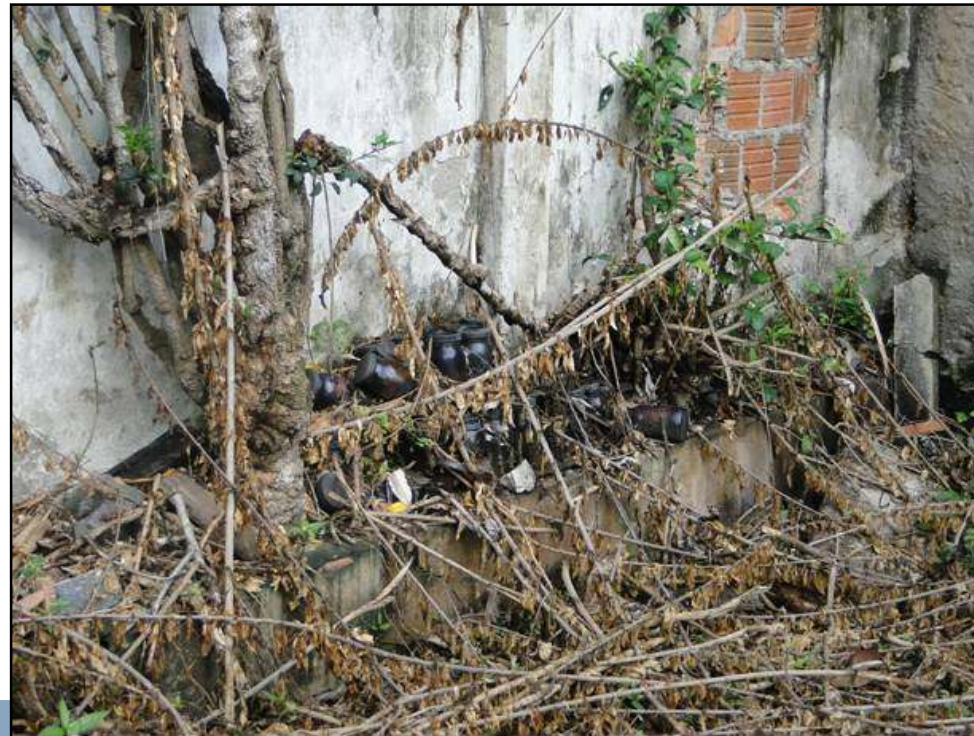
Ubatã - BA

Existem quatro caixas com aproximadamente 70 frascos de DDT pasta no terreno.

Canto do muro do imóvel: aproximadamente 70 frascos de DDT pasta

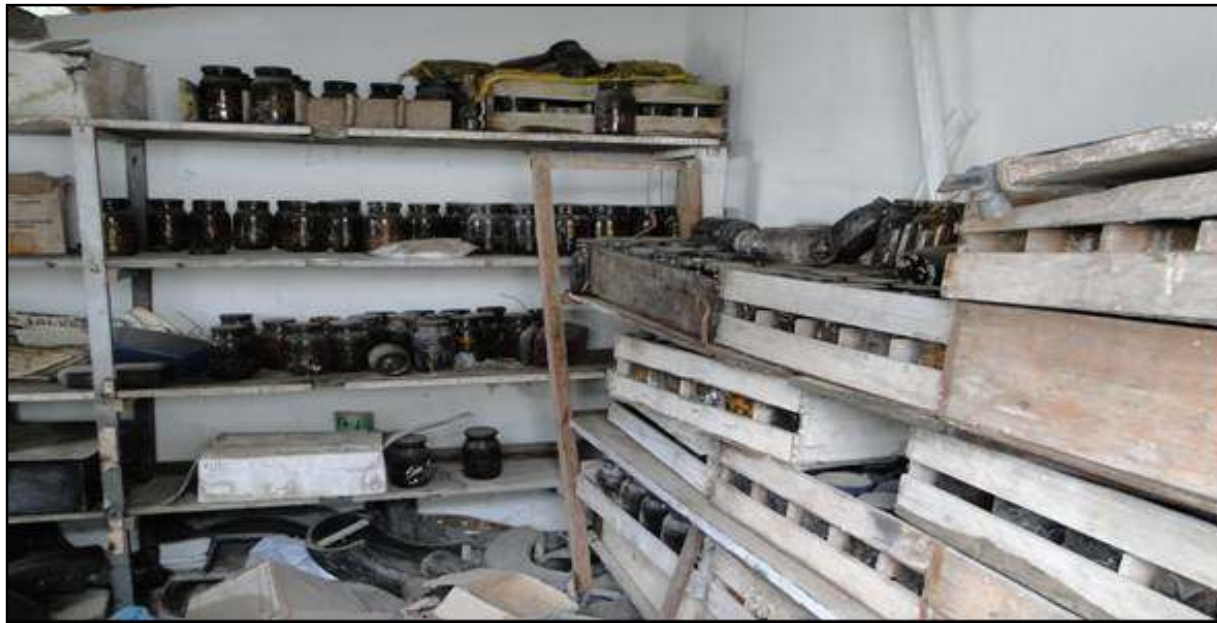
Caravelas - BA

300 frascos com resíduo de DDT pasta

Vista parcial interna do depósito com 300 frascos vazios de DDT pasta.

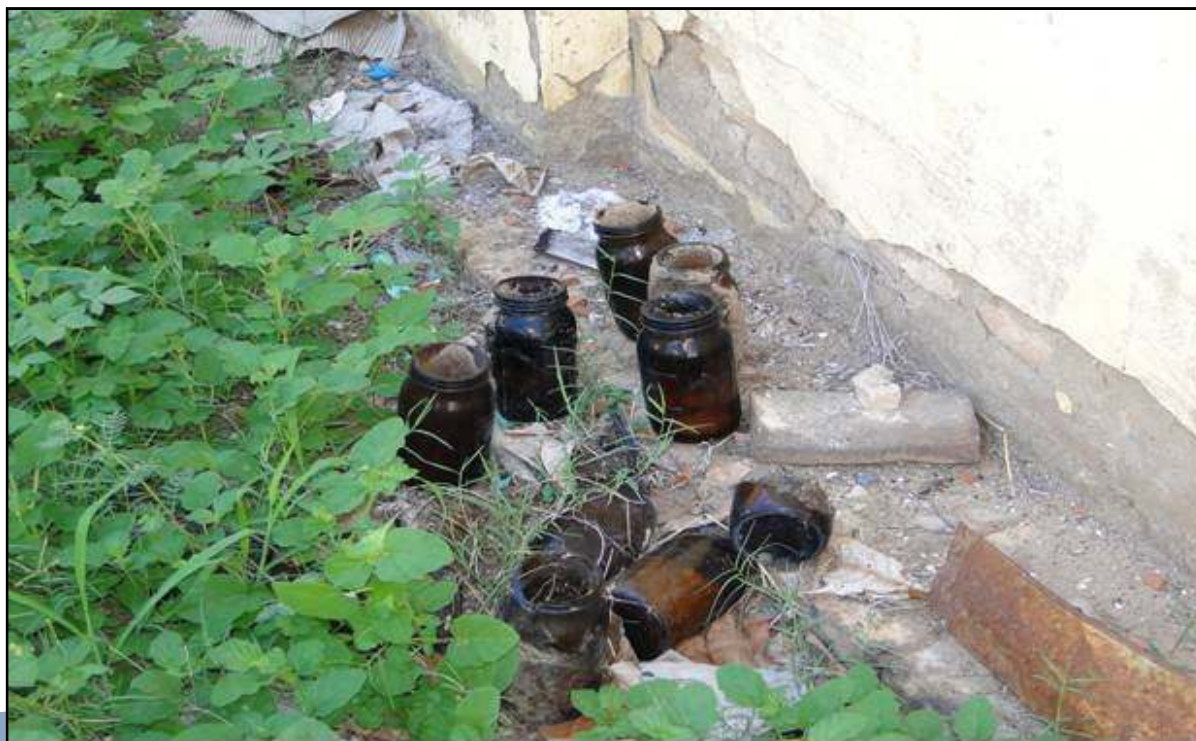
Barra - BA

Frascos vazios de DDT pasta na área externa do terreno

Frascos vazios de DDT pasta encontrados na área externa do terreno.

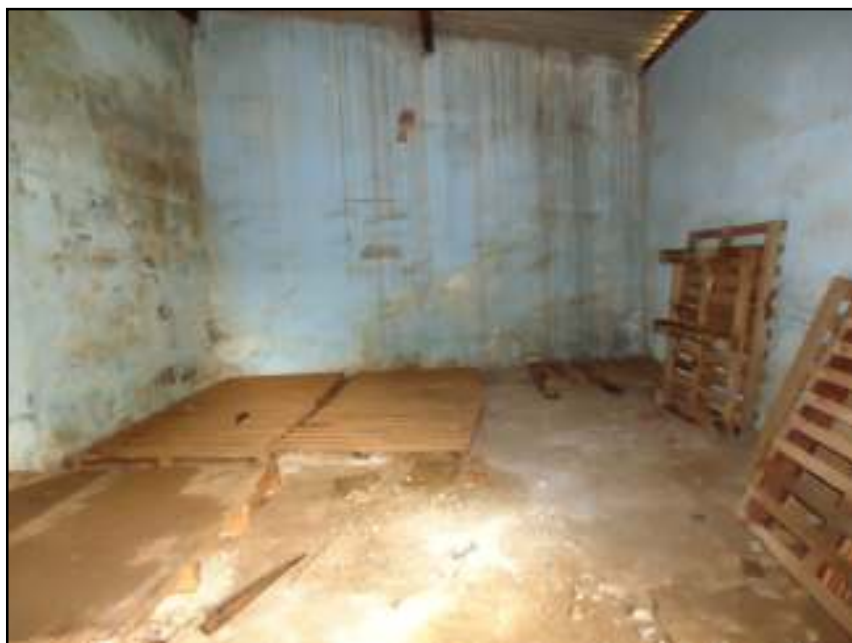
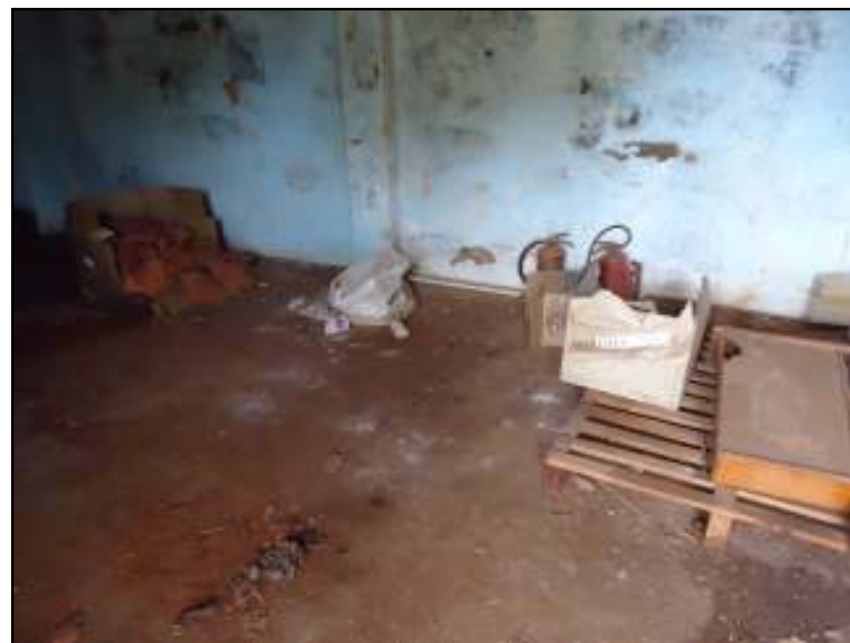
Porto Nacional - TO

Existência no local de resíduos de DDT a granel em saco plástico diretamente disposto no chão e com características de vazamento do pó.

Vista interna do antigo depósito

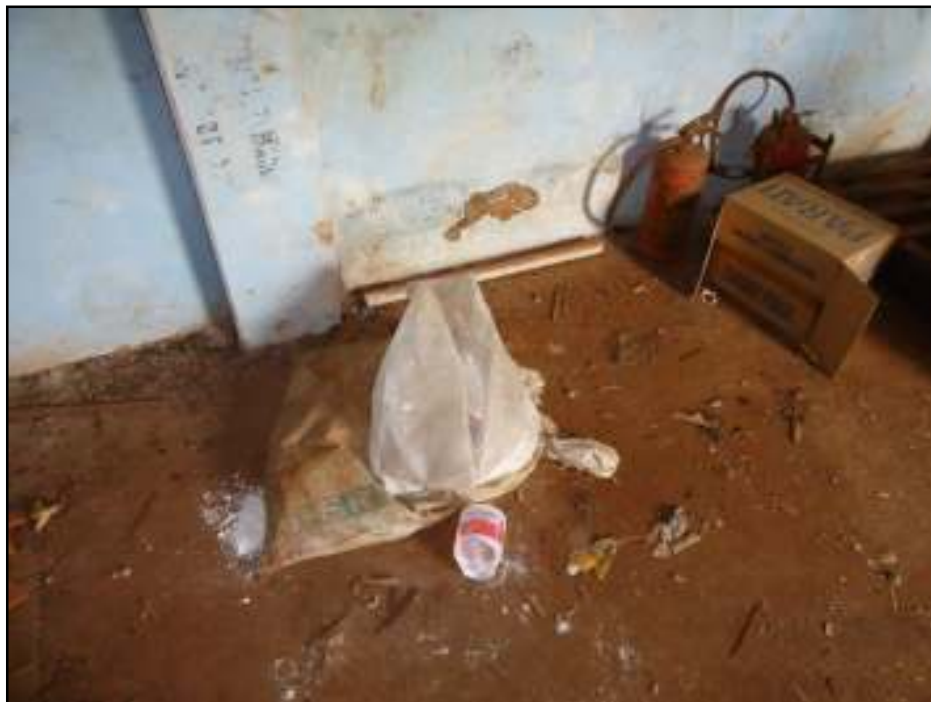
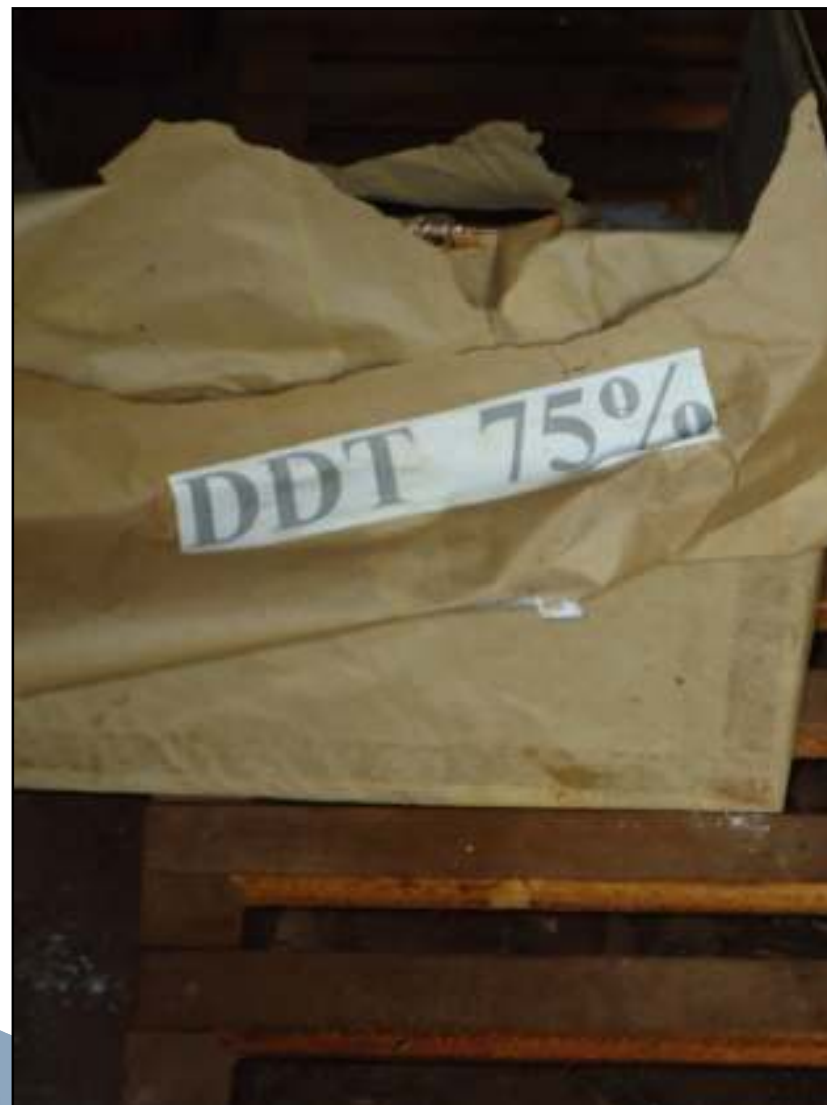
Porto Nacional - TO

DDT em pó disposto no chão do antigo depósito

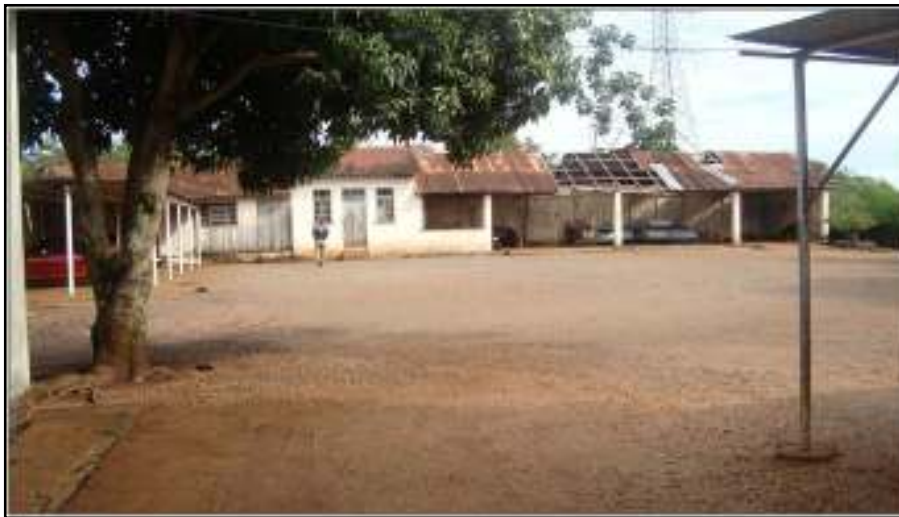
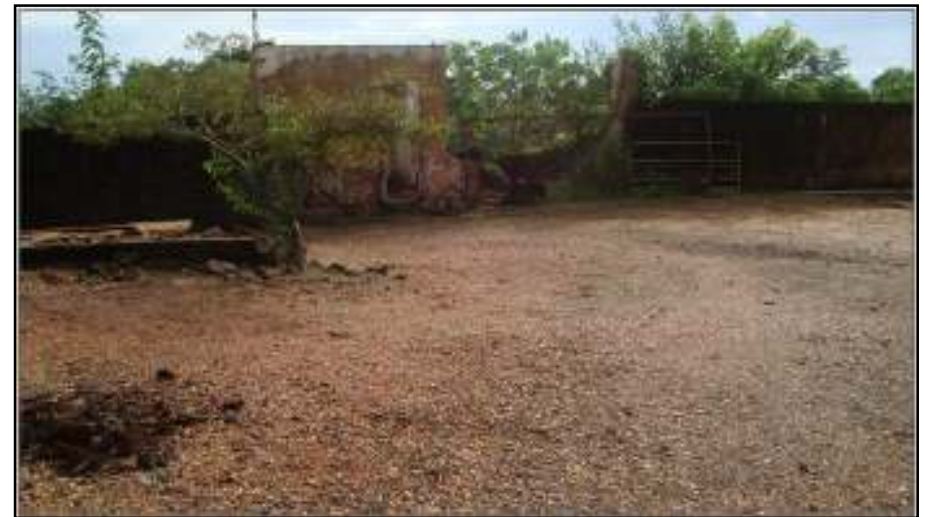
Guaíra - PR

DDT enterrado (300 Kg de DDT, BHC e outros inseticidas)

Pátio onde estão enterrados os inseticidas
